## テラテック工法

テラテック工法なら、コンクリート土間床の傾き・沈下による問題を  
「床を壊さず」「業務を止めず」「短時間で」修正します。

## ソリューション紹介 Solution introduction

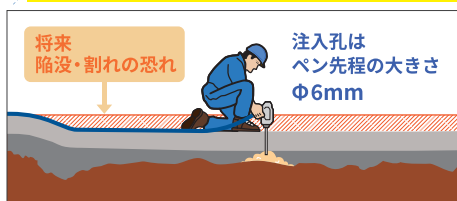
STEP  
1

事前の調査で床の沈下量や床下の空洞状況を確認。ペン先程の小さい注入孔をあけテラテック樹脂を注入します。

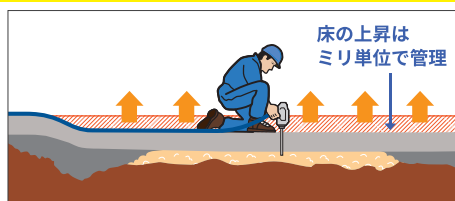
STEP  
2

広がりながら膨張するテラテック樹脂が床下の空洞を埋めます。

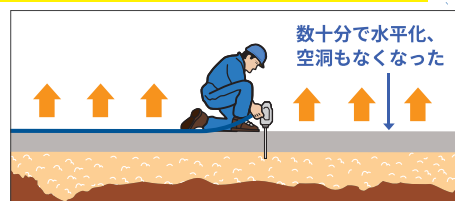
STEP  
3

膨張力で地盤を固め、さらに床を押し上げて、ミリ単位の精度で計測しながら床を水平にします。
